RAPPORT 110

Opgraving aan de Clement Cartuyvelsstraat te Sint-Truiden.

Onderzoek uitgevoerd in het OCMW Sint-Truiden

Patrick Reygel, Inge Van de Staey, Natasja De Winter en Petra Driesen
April 2012

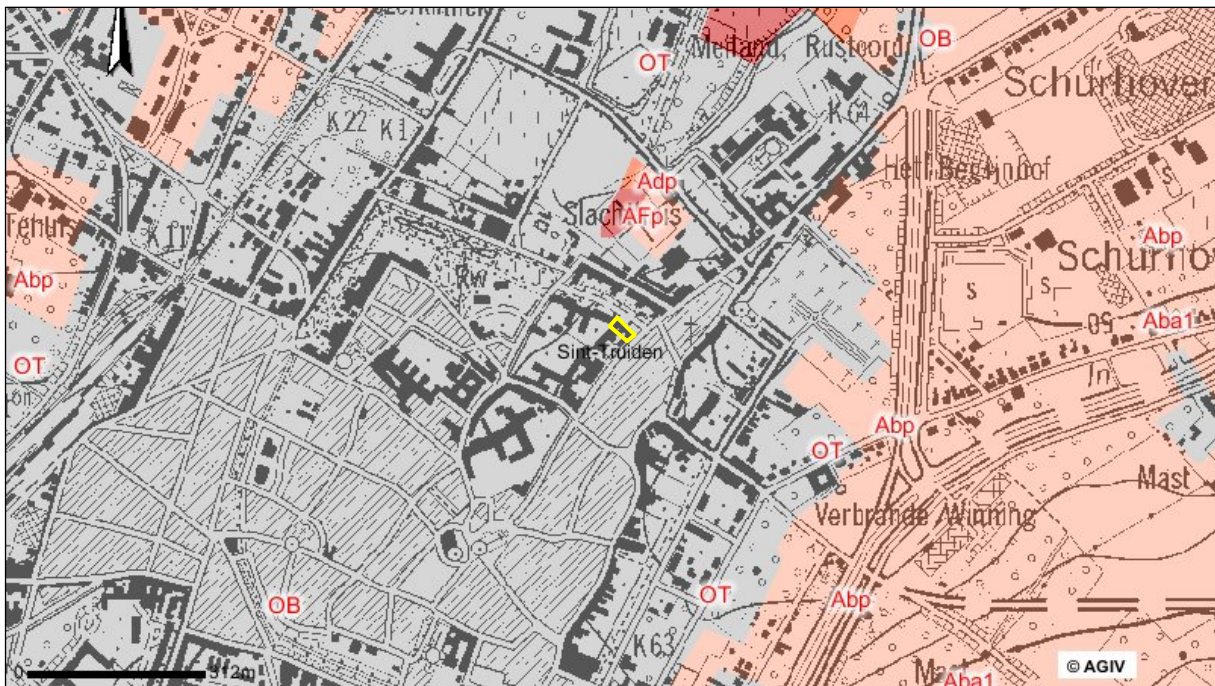
Fig. 3: Bodemkaart met aanduiding van de het onderzochte terrein (geel) schaal 1/10.000 (AGIV)

Op de bodemkaart is het terrein aangegeven als een kunstmatige bodem (OB) die door antropogene activiteiten - meer bepaald bewoning - verstoord werd. Gezien Sint-Truiden in Droog Haspengouw gelegen is, treffen we buiten de stad droge leembodems aan die overwegend door een textuur B horizont (Aba) gekenmerkt worden (Fig. 3). De tertiaire ondergrond wordt gevormd door de Formatie van Hannut. Deze formatie bestaat uit fijn, grijsgroen zand dat naar onderen toe kleiiger wordt en waarin soms dunne, kleihoudende intercalaties en plaatselijk zandsteen kunnen voorkomen.³

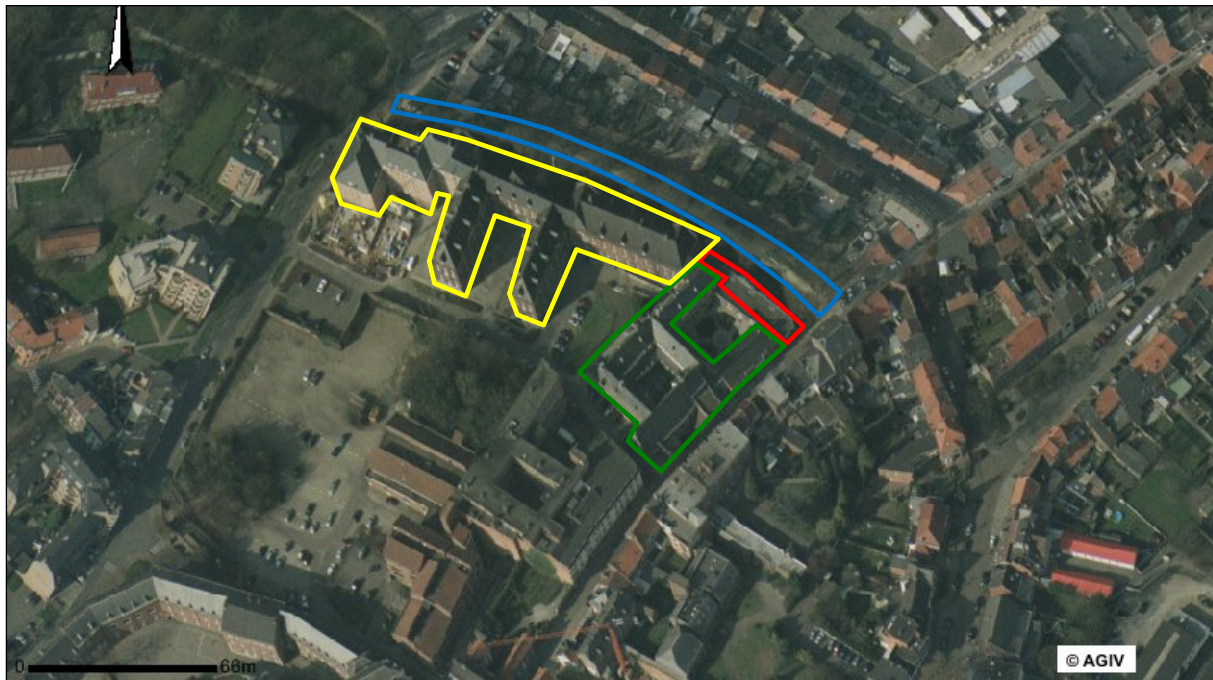
Fig. 4: Orthofoto met aanduiding van de afgebroken vleugel en het onderzochte terrein (rood), het Capucijnenklooster (groen), het Burgerlijk gasthuis (geel) en de Hoge Veser (blauw), schaal 1/2.000 (AGIV)

Het nabijgelegen Capucijnenklooster (Fig. 4, groen) en het burgerlijk gasthuis aan de Hoge Veser (Fig. 4, geel) maken samen met de afgebroken vleugel deel uit van enkele interessante zorgsites uit het verleden. Op de geschiedenis van deze gebouwen en de nabijgelegen stadsomwalling - nu nog in het stadspatroon te herkennen als de promenade Hoge Veser (Fig.4, blauw)- wordt in de volgende hoofdstukken verder ingegaan.

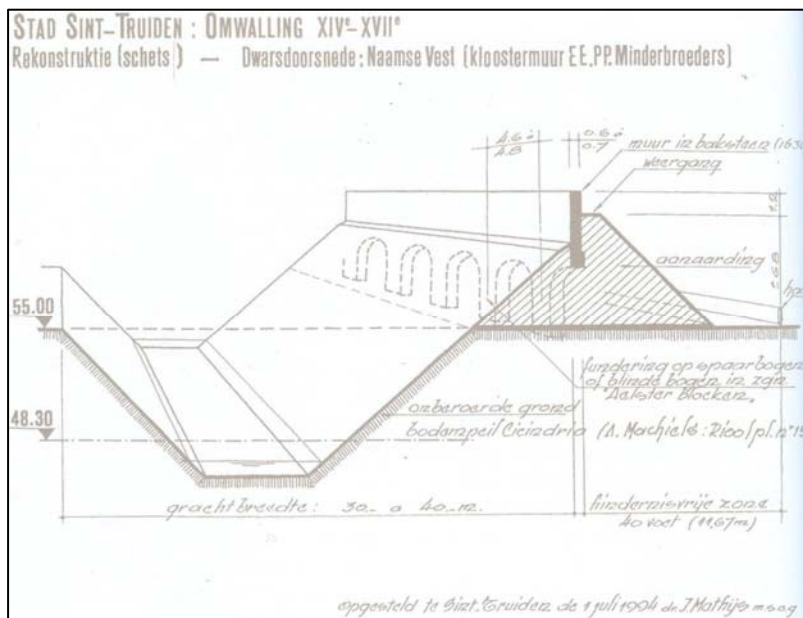
Fig. 6: Doorsnede van de 14^e-17^e eeuwse stadswal in de tuin van de Minderbroeders (Sint-Truiden, steen voor steen gebouwd, p 38).

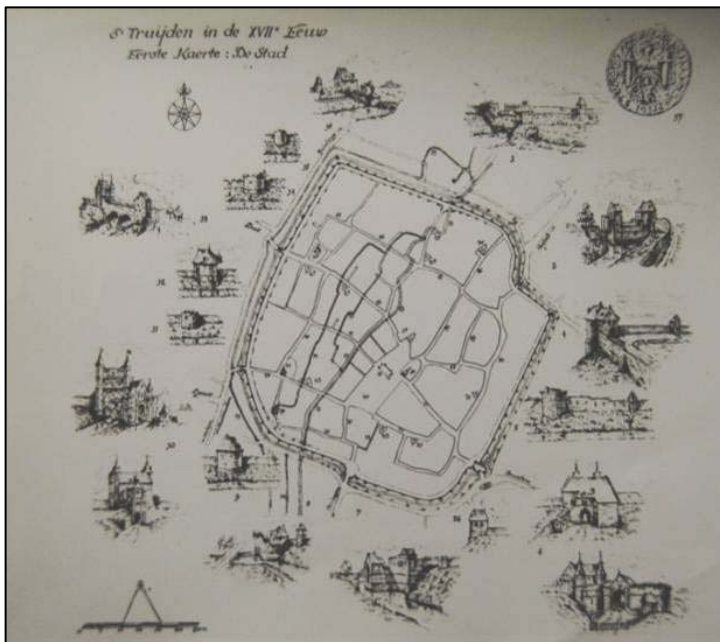
Fig. 7: Sint-Truiden einde 17de eeuw door L. Warnouts (Charles J.L., 1965, *La ville de Saint-Trond au Moyen Age. Des origines à la fin du XIVe siècle*, Luik, Fig. 10).

Op de oudste bekende kaarten van Sint-Truiden, uit de 17de eeuw, wordt het terrein weergegeven als een onbebouwde zone, tussen het toenmalige Capucijnenklooster en de stadsomwalling (fig. 7 en 8). Op het te onderzoeken terrein staat geen bebouwing. Wel worden er enkele bomen en beplantingen weergegeven. Het terrein behoorde op dat moment toe aan de kloostertuin. Meer naar het westen, aan de huidige Abdijstraat, wordt het voormalig klooster van de Grauwzusters weergegeven.

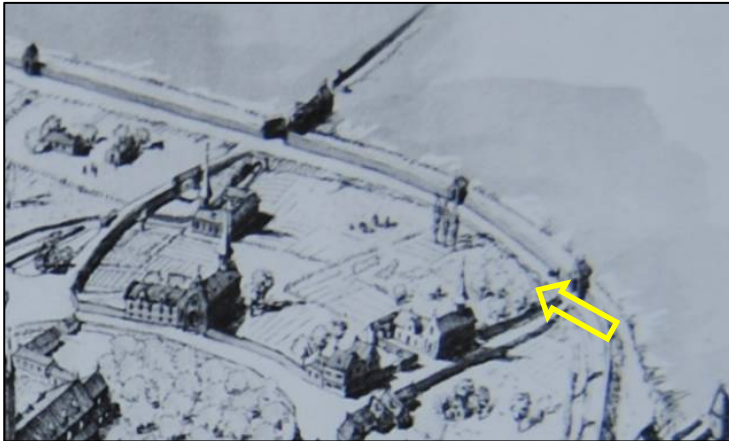
Fig.8: Detail uit een kaart van Sint-Truiden met situering van het onderzochte terrein (datering onbekend) (stadsarchief Sint-Truiden)

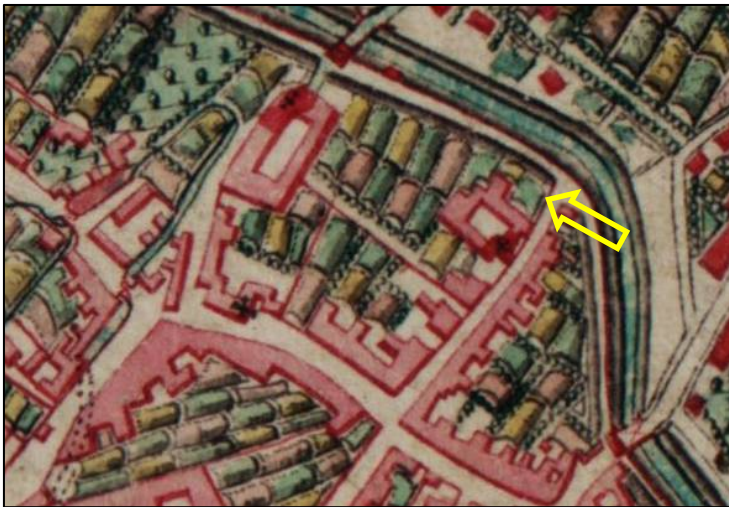
Fig. 9: Detail uit de Kabinetskaart van de Oostenrijkse Nederlanden (1771-1778) met situering van het onderzochte terrein (KBR)

Ook op de Ferrariskaart, opgemaakt tussen 1771 en 1778 (Fig. 9) wordt het terrein als onbebouwde zone weergegeven. Aan de huidige Clement Cartuyvelsstraat situeert zich duidelijk het Capucijnenklooster met vier vleugels rondom een centrale binnentuin en een vooruitstekende vleugel aan de noordwestelijke zijde. Het tracé van de stadsomwalling met gracht is ook nog duidelijk waar te nemen. De huidige Clement Cartuyvelsstraat kwam ter hoogte van de oude stadsomwalling uit op een weg die de Vissegatpoort en de Nieuwpoort met elkaar verbond. Het is rond deze periode, tijdens de Franse bezetting op het eind van de 18de eeuw, dat de gebouwen van het Capucijnenklooster verlaten en verkocht werden.

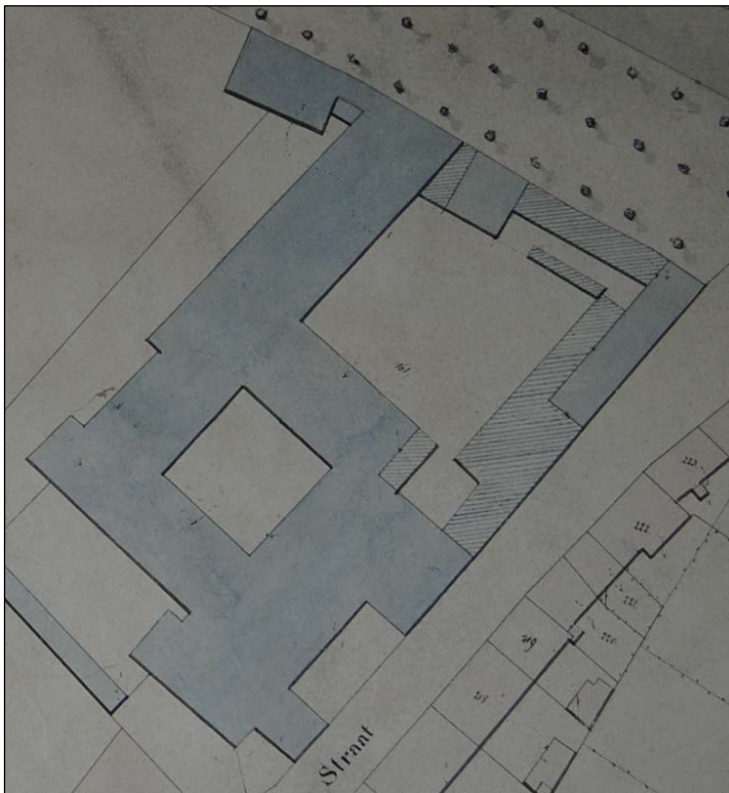
Fig. 10: Detail van de primitieve kadasterkaart met in het blauw een eerste opmeting (omstreeks 1825-1826) en gearceerd de tweede opmeting (omstreeks 1845). (Stadsarchief Sint-Truiden)

Het primitieve kadaster (Fig. 10) toont het klooster in twee fases. De in blauw aangeduide gebouwen werden opgemeten in 1825. De gearceerde gebouwen werden kort hierna gebouwd en opgemeten in 1845.¹⁴ Deze toevoegingen dateren vermoedelijk uit 1838, toen de Broeders van Liefde de leiding kregen over de gebouwen van het voormalig klooster en deze omvormden tot een onderwijs- en verzorgingscentrum.¹⁵

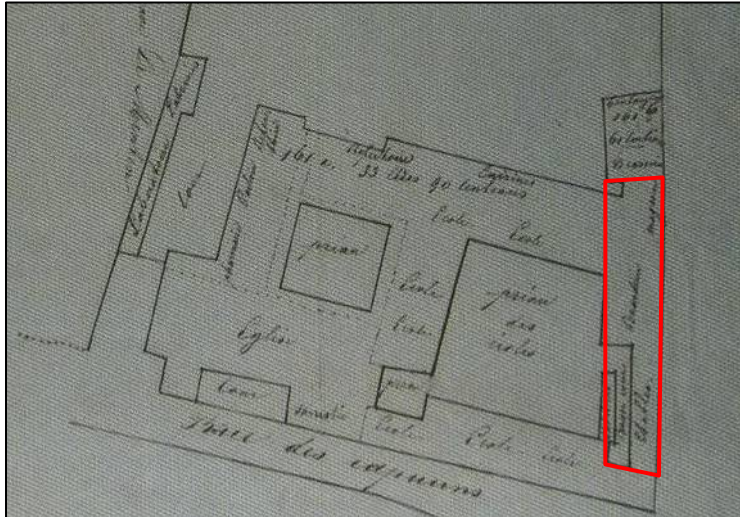
Fig. 11: Vroege ongedateerde kadasterkaart met aanduiding van het onderzoeksgebied. (Boekstal P., 2009, Het burgerlijk gasthuis aan de Hoge Vesper, In: Zorgmonumenten en monumentenzorg in Sint-Truiden, p 86)

Het feit dat deze Broeders van Liefde een onderwijs- en verzorgingscentrum maakten van het klooster valt ook op te maken een ongedateerde kadasterkaart. (Fig. 11) Zo wordt er melding gemaakt van een 'école' in de bijgekomen vleugels. Het is echter onduidelijk of de functie van de ruimtes in werkelijkheid ook overeenkwam met de invulling op het kadaster.

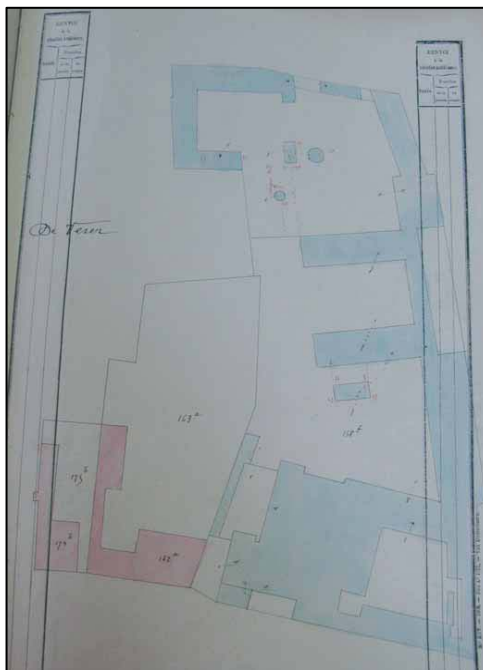
← Fig. 12: Kadasterplan uit 1907 met toevoeging van het burgerlijk gasthuis. (Boekstal P., 2009, p 88)

De situatie zoals weergegeven op het kadasterplan uit 1845, blijft voor het onderzoeksgebied ongewijzigd tot minstens in 1907. (Fig. 12) Tussen 1876 en 1880 wordt het centrum aan de westzijde uitgebreid met het burgerlijk gasthuis en vormen beide gebouwen een geheel.

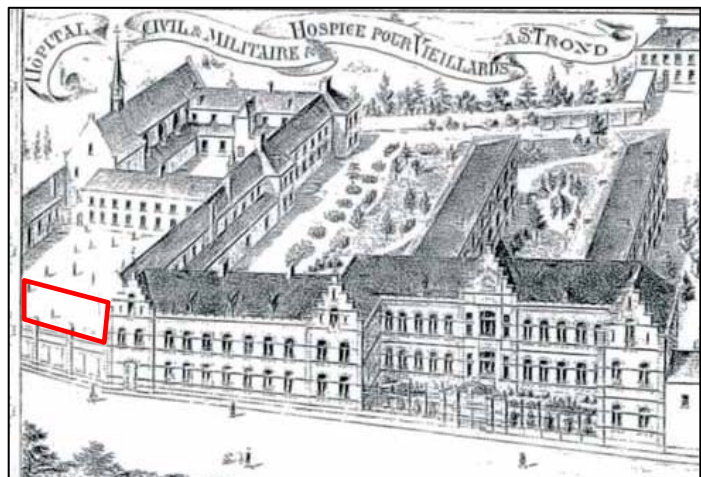
↑ Fig. 13: Het burgerlijk gasthuis met de noordelijke muur van het klooster. In rood de locatie van de afgebroken gebouwen (Boekstal P., 2009, p 92)

Op een niet gedateerde schets van het burgerlijk gasthuis (Fig. 13: na 1907) zijn er ter hoogte van het onderzoeksterrein geen gebouwen meer aanwezig, maar bevindt zich achter een omheiningsmuur een grote open ruimte. Het noordelijke uiteinde van de westvleugel lijkt eveneens te zijn afgebroken.

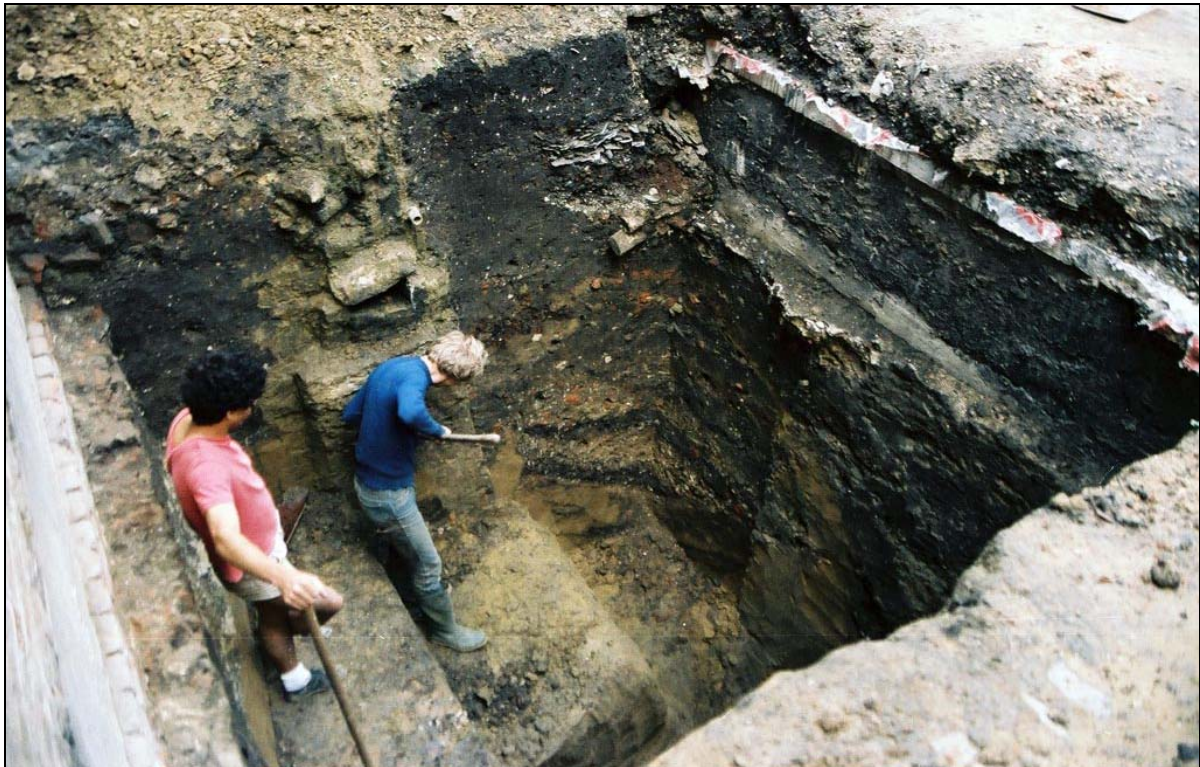
Fig. 14: Zicht op één van de proefputten uit 1986. (archief K.U.Leuven)

In 1986 werd er op de binnenkoer, grenzend aan het onderzochte terrein, een klein onderzoek uitgevoerd door Chris Goossenaerts en Dominique Truyens onder leiding van André Van Doorselaer en Marc Lodewijckx. Dit onderzoek, uitgevoerd naar aanleiding van het ingraven van een cementen leiding en de daaropvolgende ontdekking van 17^e eeuwse materiaal, bestond uit de aanleg verschillende proefputten, gelegen aan de zuidwest kant van het binnenplein (Fig. 14). In de putten, die het noordoosten toe minder diep werden, vond men een aantal afvallagen die vrij veel dierenbeenderen, scherven en enkele munten bevatten. Verdere informatie over de vondsten of sporen is echter niet beschikbaar.¹⁷

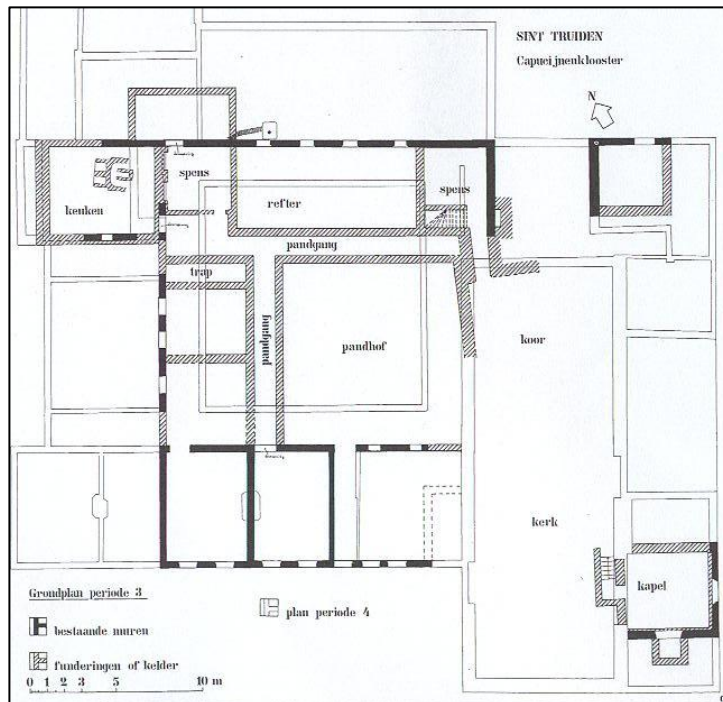
Fig. 15 Grondplan van de eerste fase in de bouw van het Capucijnenklooster (Van Eenhooghe D. (1997), *Het Capucijnenklooster te Sint-Truiden: Een archeologische visie*, In: *Monumenten & Landschappen* 16/3, p 15).

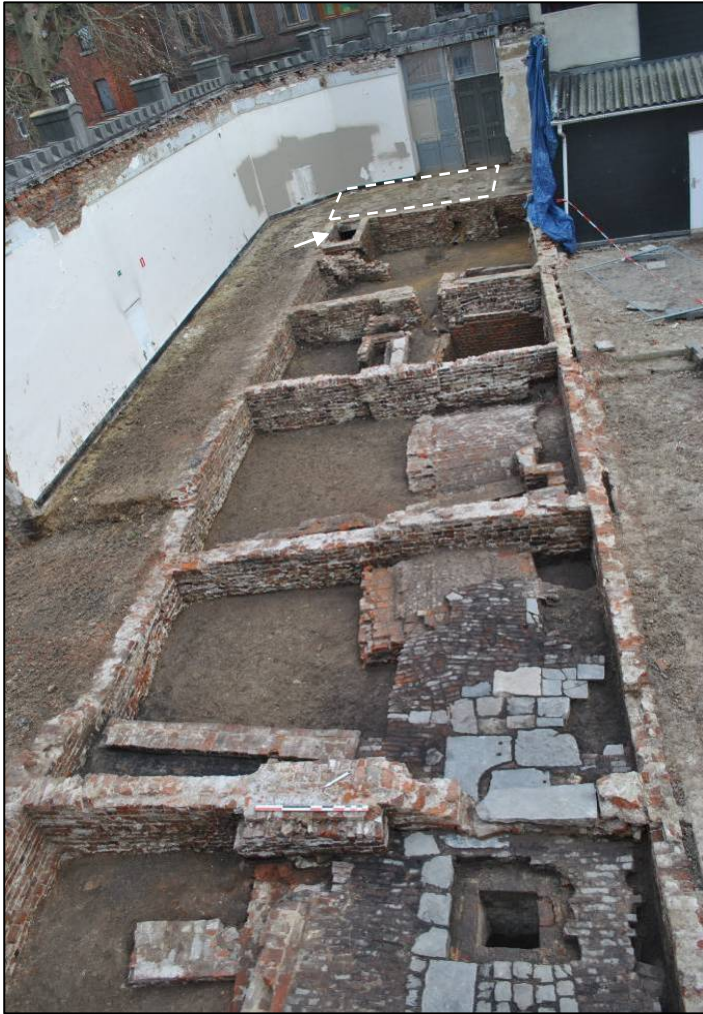
Fig. 16: Het onderzoeksgebied met in het zuidoosten de recente kelder (wit) en links de witte beschermde gevel.

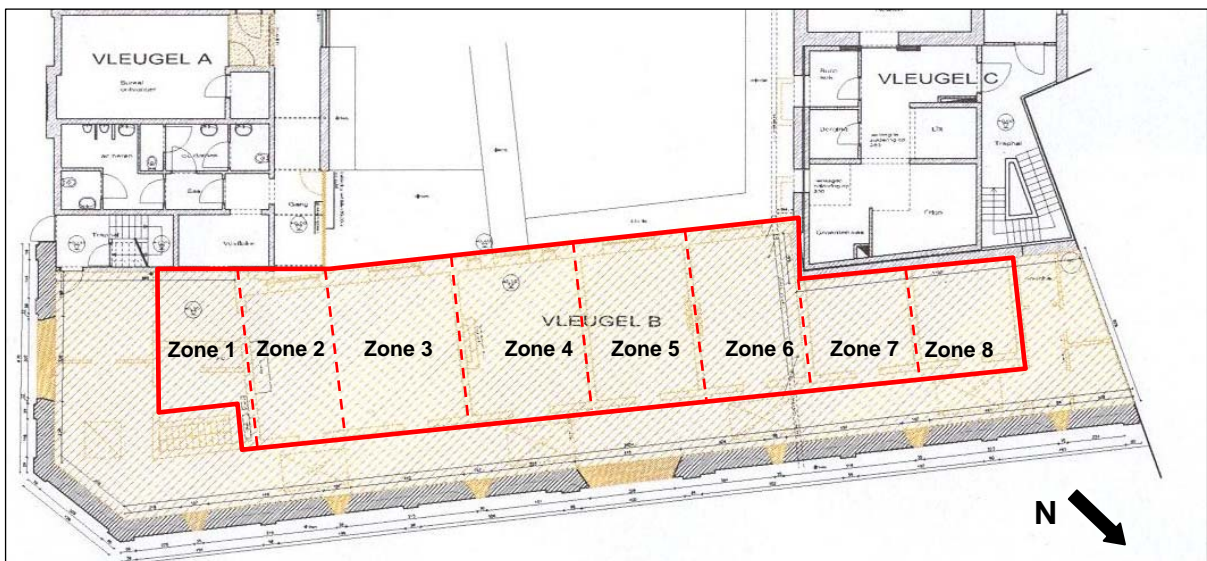
Fig. 17: De oude afgebroken vleugel B (arcering) met aanduiding van de omtrek van de eigenlijke werkput en de arbitraire opdeling in zones (rood). (ESA bvba, ARON bvba)

De werkput werd onderzocht door middel van zes vlakken: terwijl vlak 1, 4, 5 en 6 de volledige oppervlakte van de werkput besloegen, werd voor de aanleg van vlak 2 en 3 de werkput slechts gedeeltelijk verdiept.²⁸ Enkel het bovenste vlak werd machinaal aangelegd; de overige vlakken werden manueel afgegraven. Om de stratigrafische gelaagdheid zo nauwkeurig mogelijk te kunnen volgen werden de muren van de aanwezige beerputten - na registratie ervan - uitgebroken. Zo werden op verschillende plaatsten op het terrein profielwanden gecreëerd. De in deze wanden zichtbare lagen werden vervolgens manueel afgegraven.

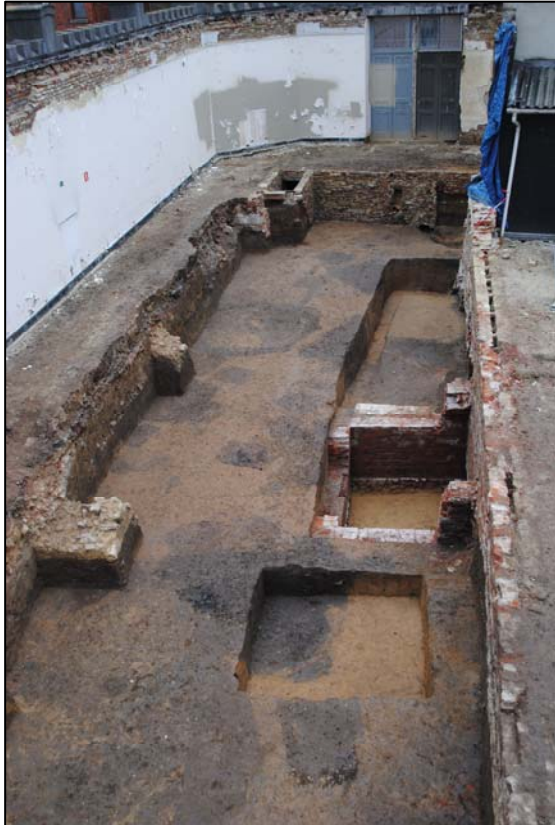
Fig. 18: Overzichtsfoto van vlak 6, genomen vanuit het westen.

Wanneer we naar de spreiding van de sporen over de site kijken, valt op dat de kleine kuilen en de paalkuilen bijna allemaal in het oostelijke deel van de werkput gelegen zijn. De grote kuilen, mogelijk leemwinningskuilen, situeren zich daaren-tegen hoofdzakelijk in de westelijke helft. De sporen kunnen op basis van het aangetroffen aardewerk - hoofdzakelijk bestaande uit fragmenten Maaslands wit aardewerk naast enkele fragmenten grijsbakkend aardewerk, roodbakkend geglazuurd aardewerk en (proto)steengoed – in de 13^{de} en 14^{de} eeuw gedateerd worden. Enkele sporen stammen zelfs met zekerheid uit de 12^{de} eeuw⁴⁴.

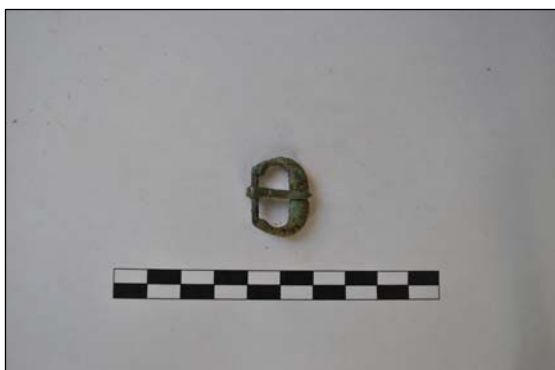
Fig. 19: Bronzen gesp uit S 230

Een eerste groep wordt gevormd door 32 kuilen³⁷ die in lengte variëren van één tot zes meter en tot 1m70 meter diep zijn. Deze kuilen hebben veelal een gelaagde opvulling waarbij donkergrijze lagen met veel fragmenten en spikkels houtskool, verbrande leem en baksteen erin afgewisseld worden met beige lemige lagen. Met uitzondering van de kuilen S187 en S194 die respectievelijk 217 en 314 vondsten opleverden, bevatten deze sporen opvallend weinig vondsten voor hun grootte. Het betreft voornamelijk aardewerk en dierlijk bot. In enkele kuilen werden eveneens een of meerdere metalen voorwerpen aangetroffen: zo bevatte kuil S268 een ronde loden schijf³⁸ en kuil S230 een bronzen ovale beslagplaatje en een gespje (Fig. 19)³⁹. Kuil S187 leverde een benen voorwerp op⁴⁰, mogelijk een mesheft (Fig. 20).

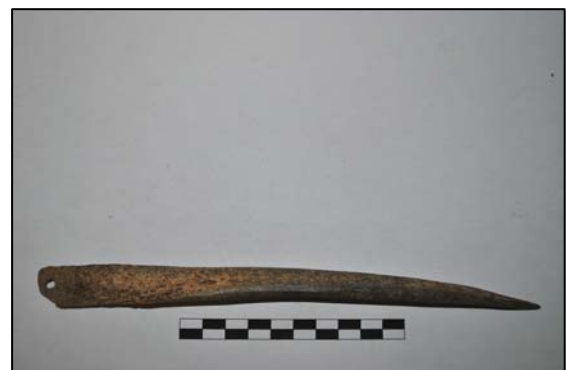
Fig. 20: Benen mesheft uit S 187.

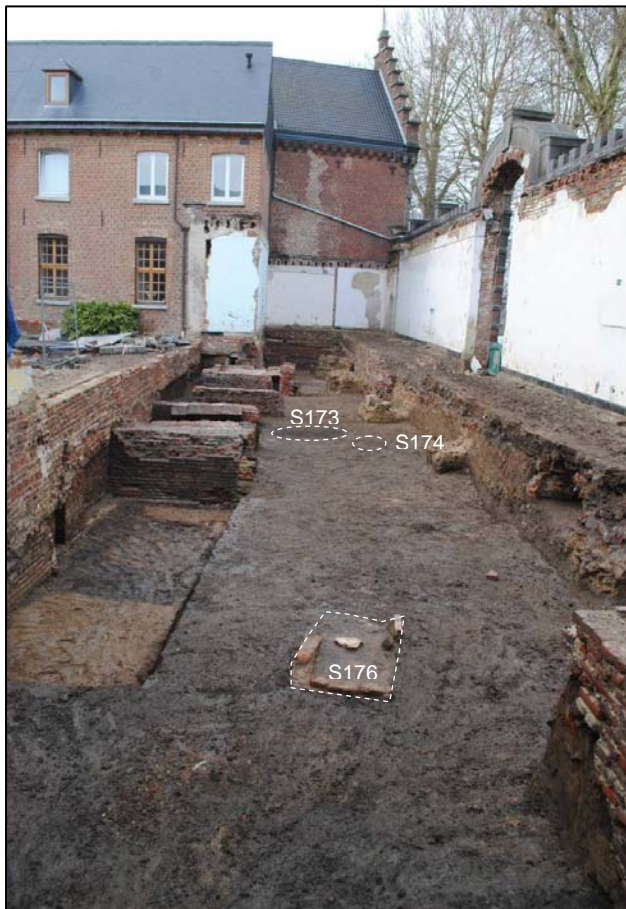
Fig. 21: Zicht op afdeklaag S158 met enkele sporen waaronder een kalkkuil (S176).

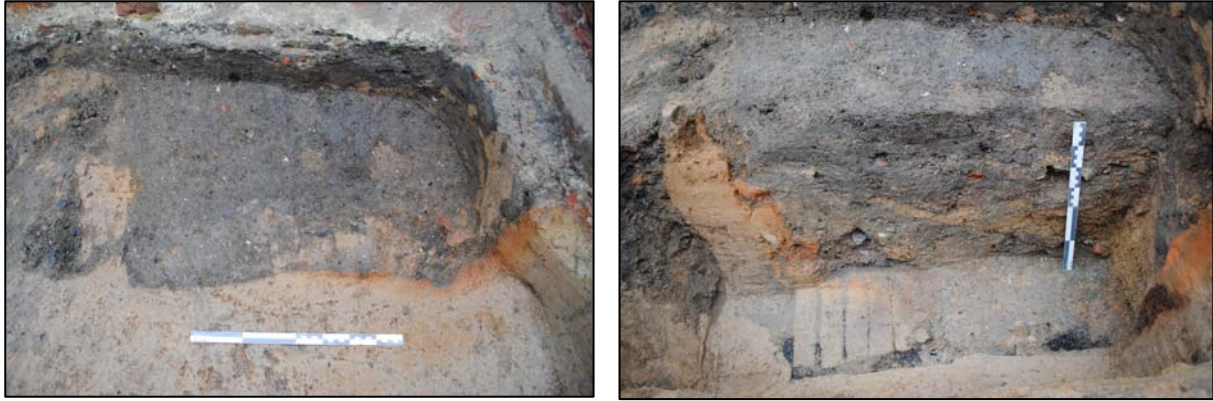
Fig. 22 en 23: Oven S261.

Ook oven S261 en stookkuil S231, die beide gedeeltelijk in de zuidelijke rand van de werkput gelegen zijn, dateren uit de 15^{de} eeuw. De oven (Fig. 22 en 23), die deels uitgebroken is, was oorspronkelijk rechthoekig van vorm en minimaal 120 op 70cm groot. De wanden die slechts tot een hoogte van 50 cm bewaard zijn gebleven, zijn opgetrokken in leem. Op de bodem van de oven bevindt zich een dikke laag houtskool. De opening van de oven (20x20cm), geeft uit op stookkuil S231. Deze kuil is met twee lagen opgevuld die beide rijk zijn aan verbrande leem en houtskool. De vorm en de eerder geringe afmetingen van de oven evenals het ontbreken metaalslakken of misbaksels doen vermoeden dat het om een broodoven gaat.

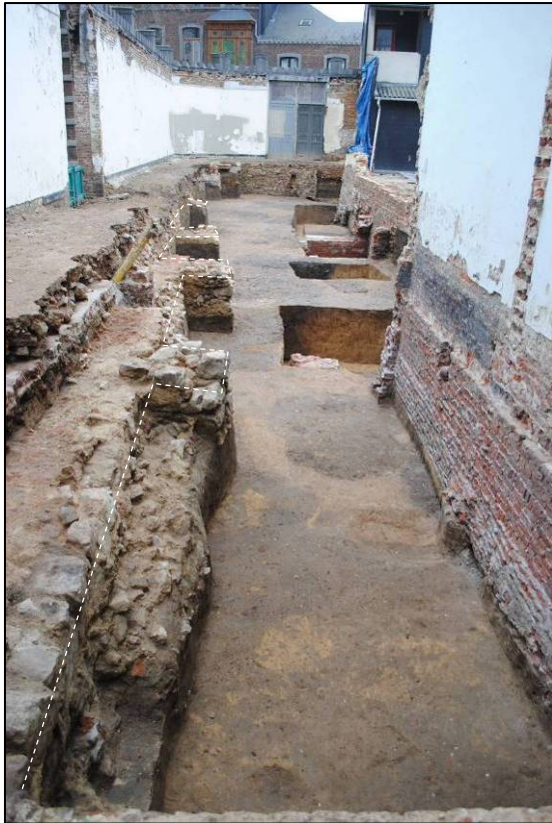
↖ Fig. 24: Zicht op de stadsmuur (S122) die in het noordoostelijk profiel verdwijnt.

Omstreeks de 17^{de} eeuw bleek de muur niet meer in gebruik te zijn en werd ze gedeeltelijk afgebroken om het materiaal te recupereren.⁵²

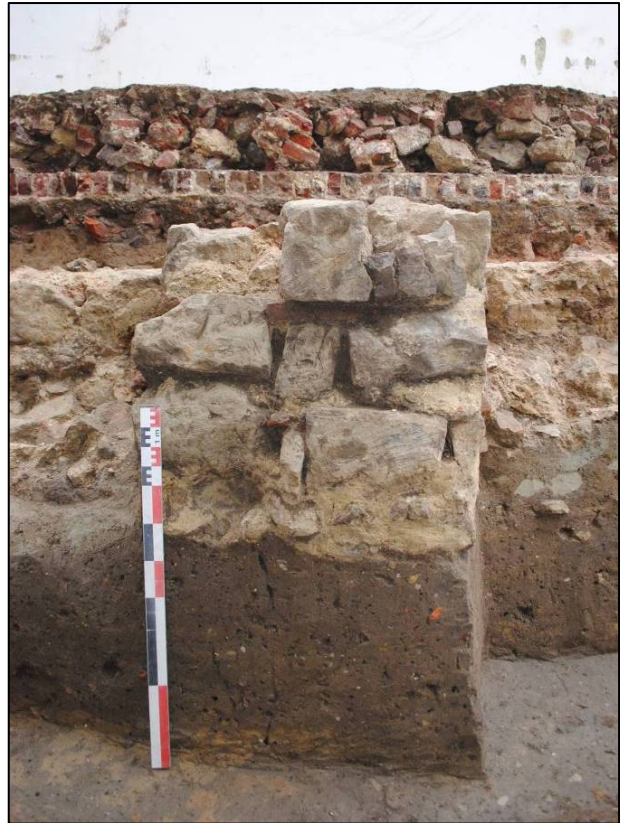
↑ Fig. 25: Detailopname van één van de steunberen.

In het noordwestprofiel van de werkput bevindt zich de aanzet van een massieve muur (S122, Fig. 24) die op en doorheen het 15^{de} eeuwse lagenpakket is aangelegd. Helaas kon de muur, die over een afstand van 17,5 m gevolgd kon worden alvorens in het profiel te verdwijnen, slechts gedeeltelijk onderzocht worden. Tevens had de muur sterk te lijden gehad door latere bouwactiviteiten. Het betreft een NW-ZO georiënteerde muur die minstens één meter breed was en om de vijf meter ondersteund werd door een massieve steunbeer (Fig. 25). Deze steunberen hadden een oppervlakte van ongeveer één vierkante meter. Van het opgaande muurwerk, dat bestond uit grote, regelmatig gekapte blokken Lincen tufsteen⁴⁹ gevat in een groengelige kalkmortel, was in het noordoosten van de werkput slechts 60 cm bewaard gebleven. De fundering van de muur, die een 60-tal cm diep was, bestond uit onregelmatige brokken Lincen tufsteen eveneens gevat in groengelige kalkmortel.

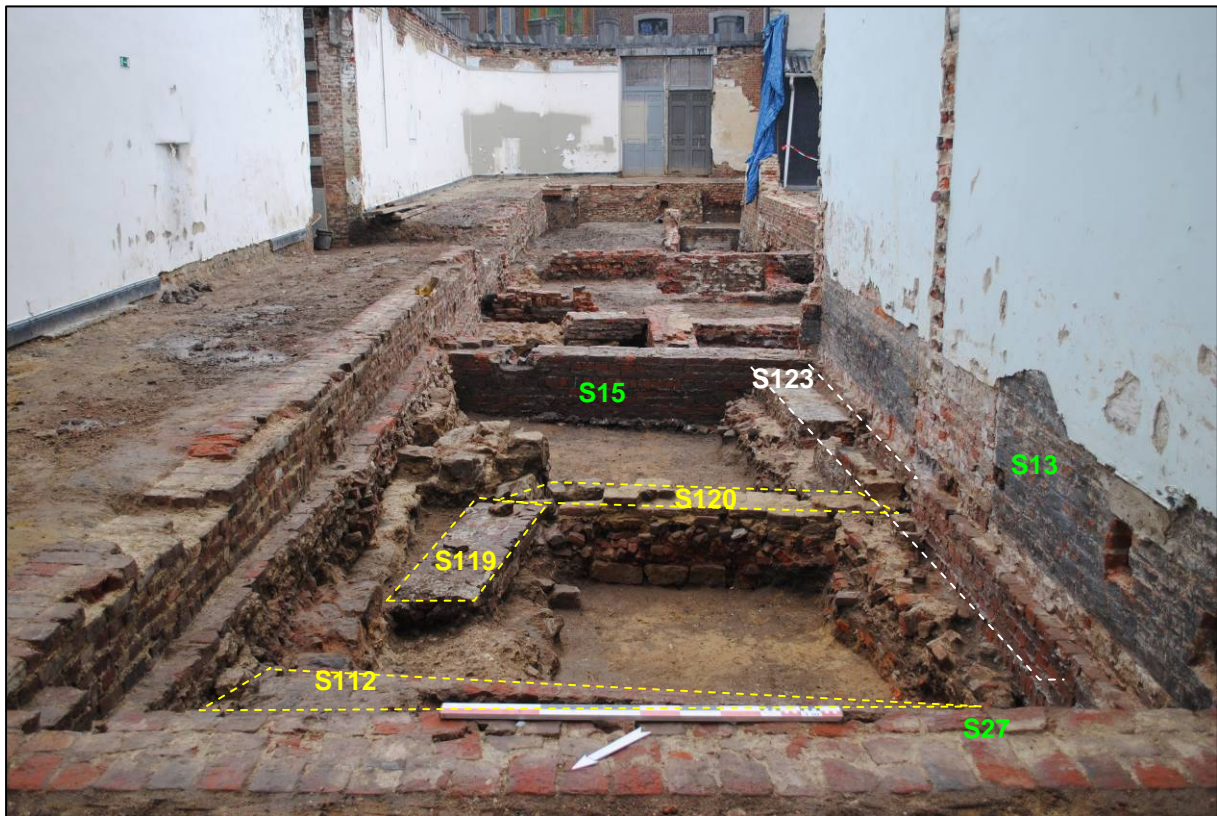
Fig. 27: Zicht op de muren in zone 7 en 8.

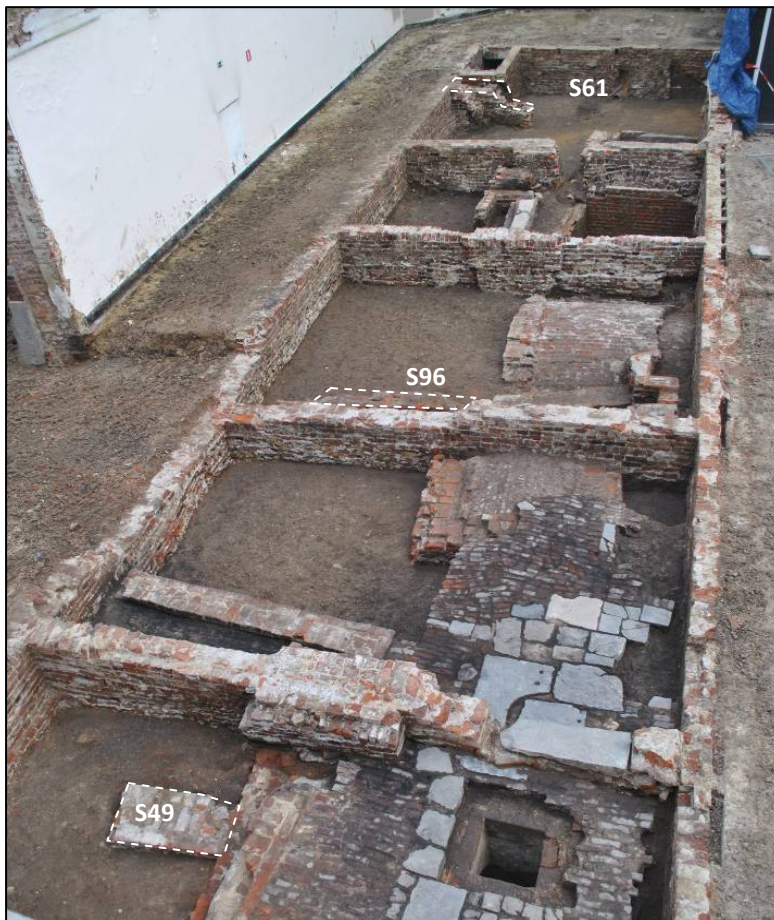
De muren S49 en S96 (Fig. 28) kunnen gerelateerd worden aan de oost- en westgevel van het vierkante gebouw dat ten oosten van deze vleugel lag (Fig. 28). Beide muren, op ca. 5,5 m van elkaar gelegen, zijn noordoost-zuidwest georiënteerd en opgetrokken uit baksteen (23 x 10 x 5 cm) in onregelmatig verband gevat in grijze kalkmortel. Het opstaande muurwerk rust in beide gevallen op een fundering van baksteen- en tufsteenpuin en loopt over de restanten van muur S122 heen.

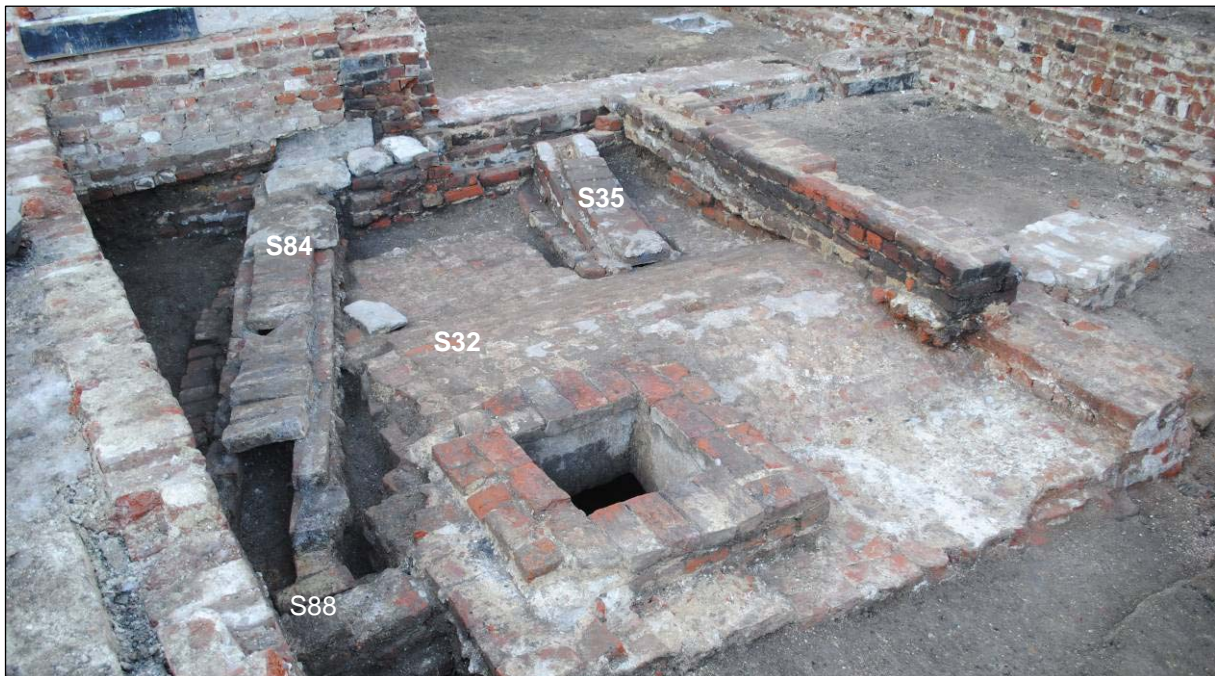
Fig. 29: Beerput S32 en de in een latere fase toegevoegde kanalen.

Voor de aanleg van beerput S32 (Fig. 29) werd de westelijke gevel van het apart staande vierkante gebouw (S96) afgebroken. Beerput S41 ligt tegen de oostelijke gevel van hetzelfde gebouw (S49). Beerput S44 bevindt zich meer naar het oosten in de open ruimte. De drie beerputten hadden elk een ander grootte: respectievelijk 2m x 2m x 2m, 1m40 x 1m40 x 1m30 en minimaal⁵⁸ 2m x 3m x 2m. Ze zijn alle drie opgebouwd uit baksteen in kruisverband, gevat in mortel en afgedekt met een tongewelf. De tongewelven bevatten laagjes leisteen gevat tussen de bakstenen. De binnenmuren van de beerputten zijn bestreken met een grijs kaleisel. De bodem van beerput S31 bestaat uit baksteen; de bodems van beerputten S41 en S44 uit vierkante terracotta-tegels.

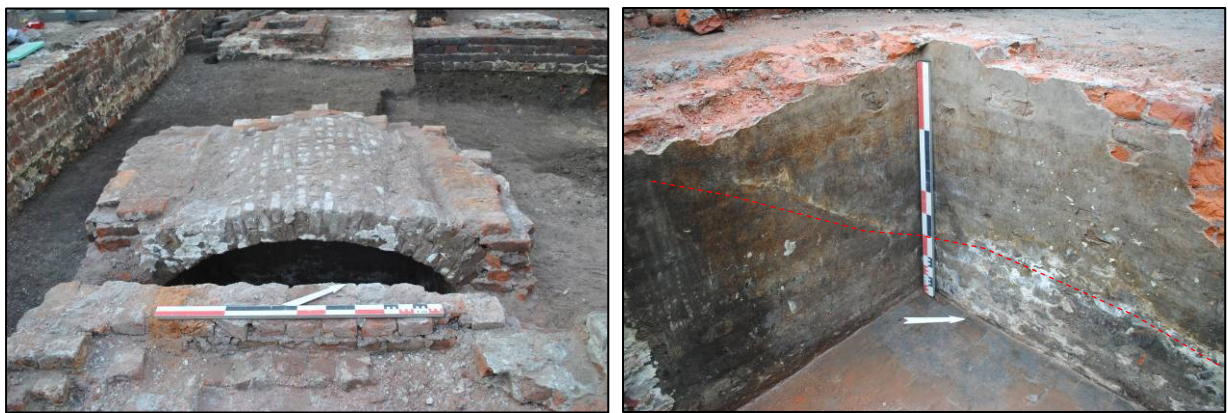
Fig. 30-31: Beerput S41 met en zonder tongewelf. Let ook op de afdruk van de verdwenen vulling (rood).

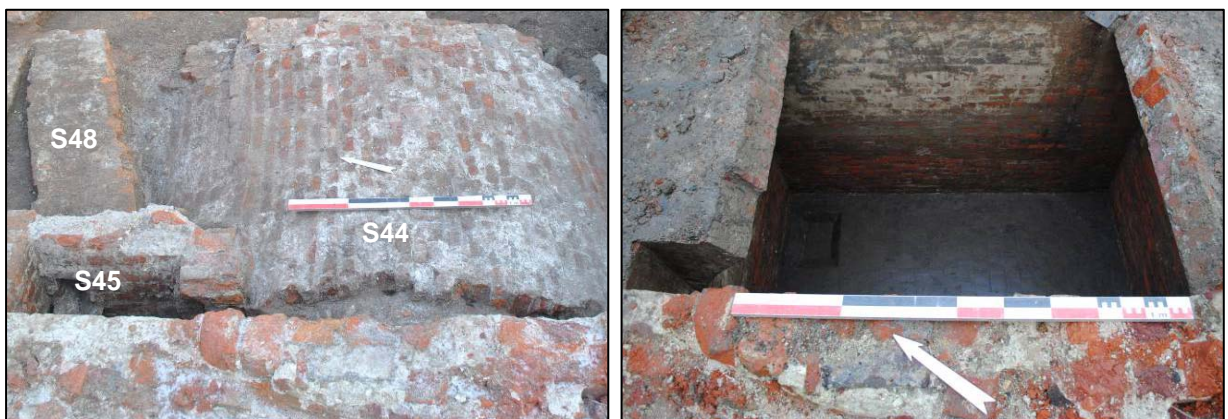
Fig. 32-33: Beerput S44 met en zonder tongewelf.

Beerput S44 (Fig. 32-33) heeft 2 twee openingen in het gewelf die verbonden waren met twee kanalen (S48 en S9) die waarschijnlijk ooit in verbinding stonden met de nieuwe vleugel die langs de Hoge Vesper gebouwd was. S48 is enkel een bakstenen bodem van een kanaal, S9⁶¹ is ook opgebouwd uit baksteen maar afgedekt met natuursteenplaten (25 x 50 cm) en leistein. Beerput S44 bevatte ook een dunne donkere laag op de bodem (S106). Deze laag bevatte minder vondsten dan beerput S32⁶². Het gaat ondermeer om scherven industrieel witbakkend aardewerk met de stempel: "Petrus Regout & C°, Maastricht" die te dateren zijn in de periode 1834-1870.

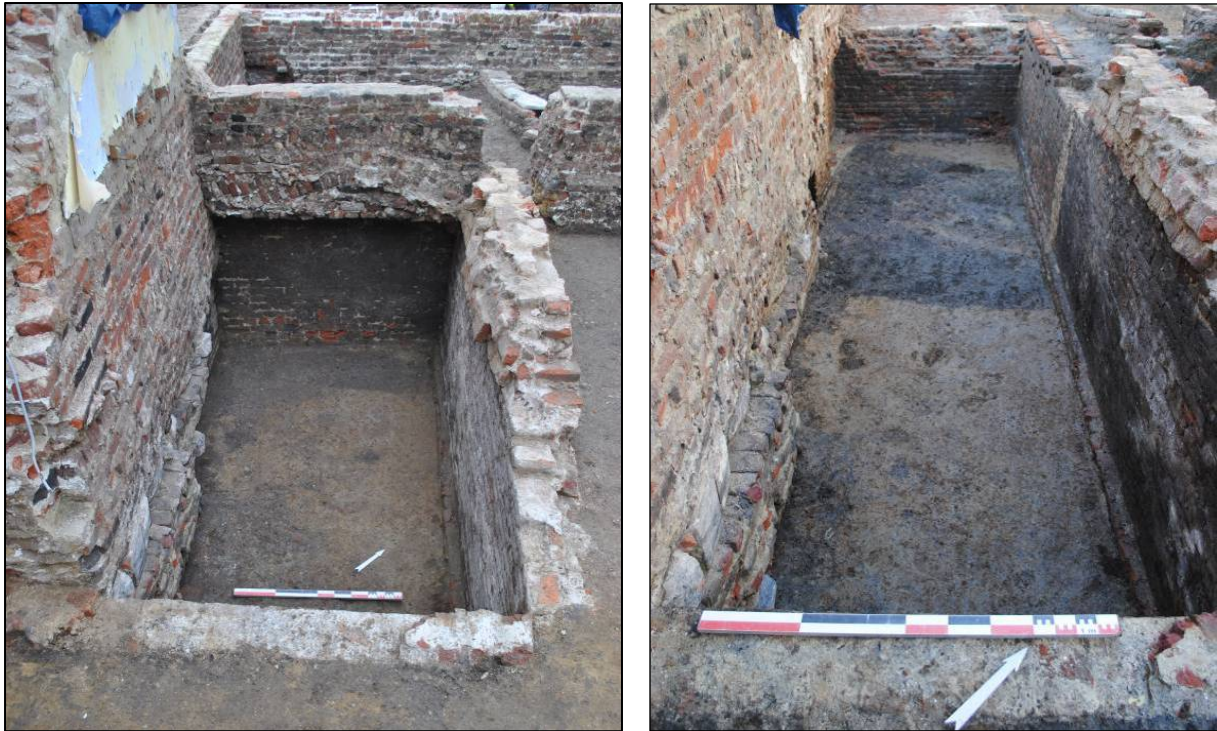
Fig. 34 en 35: De kelder met sporen van een tongewelf, vóór en na het verwijderen van de tussenmuur S52.

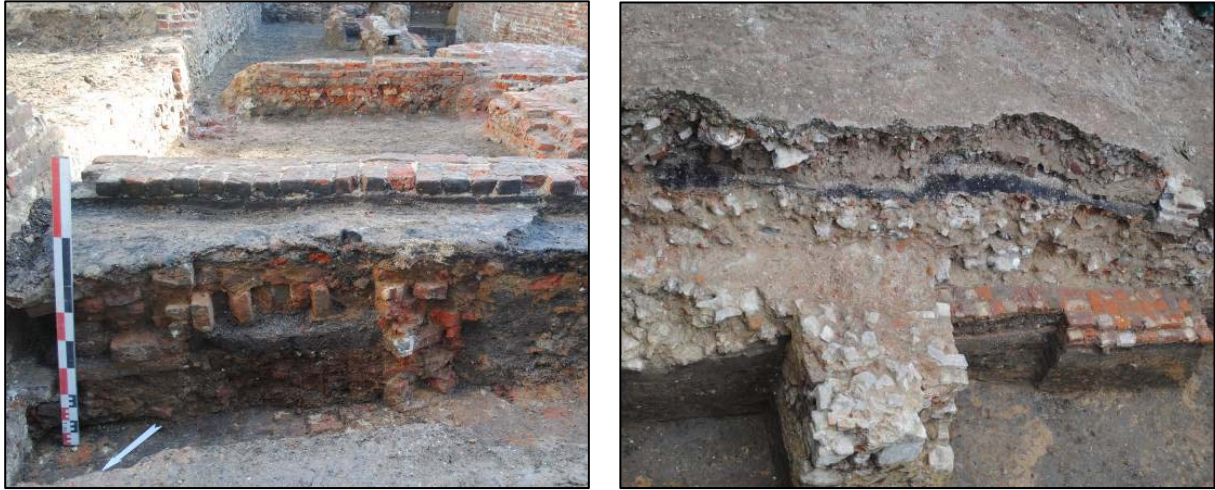
Fig. 36 en 37: De brandlaag onder de laatste puinlagen en boven de oven.

noordelijke werkputprofiel⁶⁹. De brandlaag loopt over muur S15 en vult ook het bijhorend kanaaltje S33 op. (Fig. 36 en 37) Over het algemeen was deze laag 1 tot 2 cm dik en werd er geen materiaal in gevonden. Het is dus goed mogelijk dat het hier slechts om een klein brandje gaat. Er werden ook geen historische vermeldingen van teruggevonden.

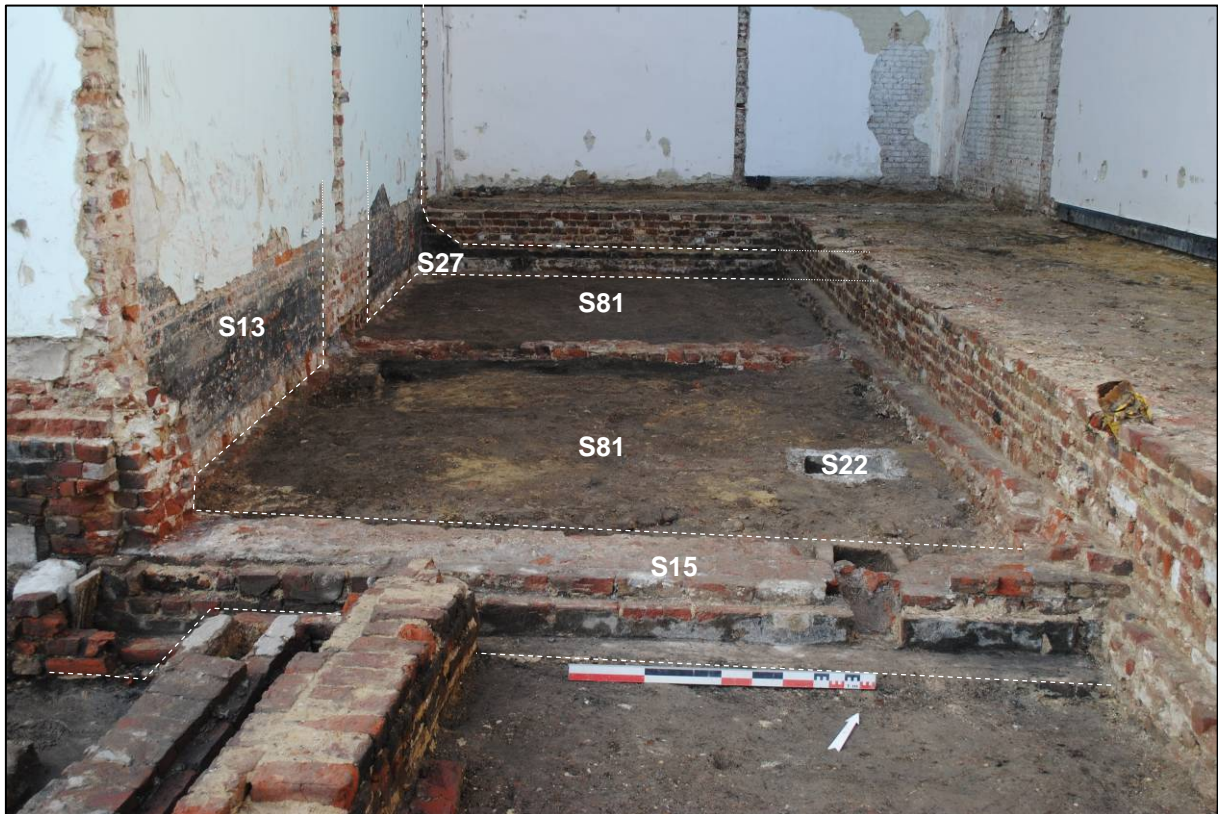
Fig. 38: Ruimte omgeven door muren S15, S13 en S27 (met zwart kaleisel) zonder de baksteenvloer.

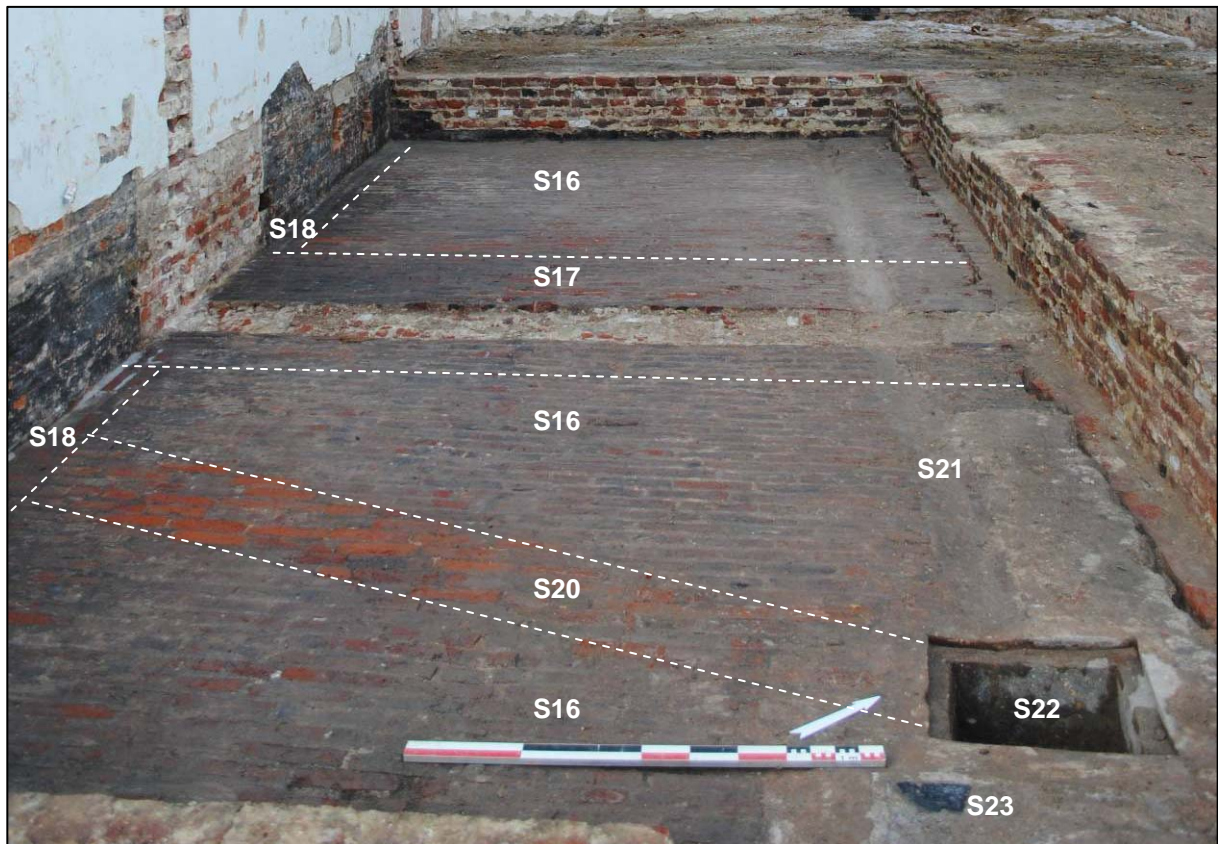
Fig. 39: Dezelfde ruimte met baksteenvloer met de verschillende verbouwingen en kanalen.

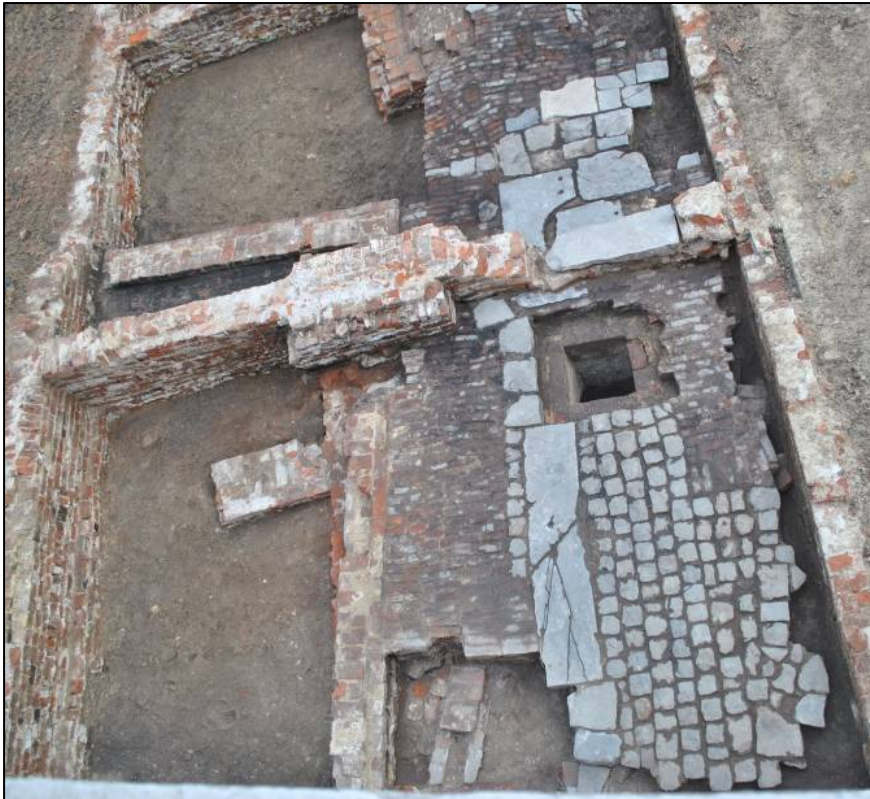
Fig. 40: Vloer S31 boven beerputten S32 en S41 vanuit het noordwesten.

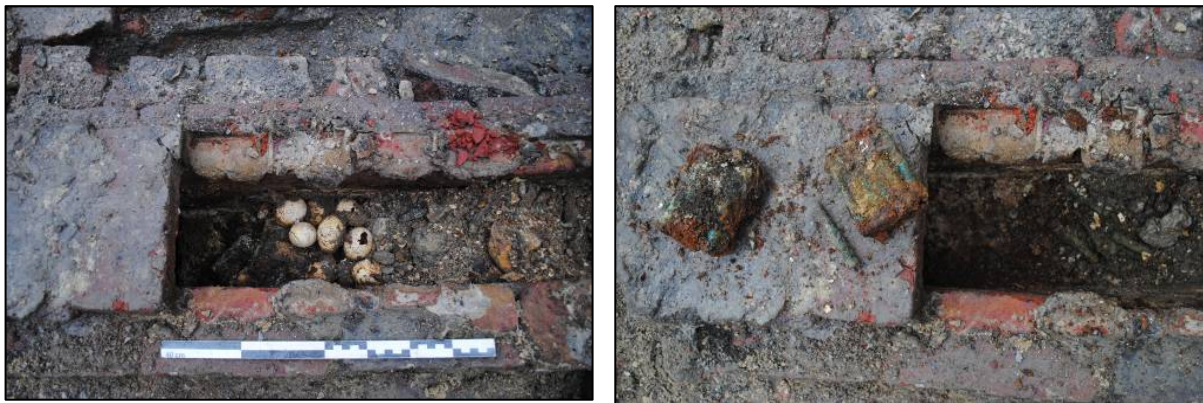
Fig. 41 en 42: Afvoerkanaal S35 opgevuld met eieren en geweerkogels.

verschillende geweerkogels (Fig. 41 en 42) . De kogels stonden nog op scherp⁸¹. De kogels bestonden uit een aantal losse patronen en 2 volle *clips*⁸². Door de zware corrosie was het onmogelijk om het juiste model te achterhalen maar de koperen kogels schijnen uit de 1^{ste} wereldoorlog afkomstig te zijn. Het is dus mogelijk dat de toegang van kanaal S35 nog open was nadat de beerput in onbruik was geraakt.
